RAPPORT D'ENQUÊTE FERROVIAIRE
R05E0008

ACCIDENT À UN PASSAGE À NIVEAU
METTANT EN CAUSE LE TRAIN DE VOYAGEURS NUMÉRO 1
EXPLOITÉ PAR VIA RAIL CANADA INC.
AU POINT MILLIAIRE 92,26 DE LA SUBDIVISION EDSON
À MACKAY (ALBERTA)
LE 31 JANVIER 2005

Rapport numéro R05E0008

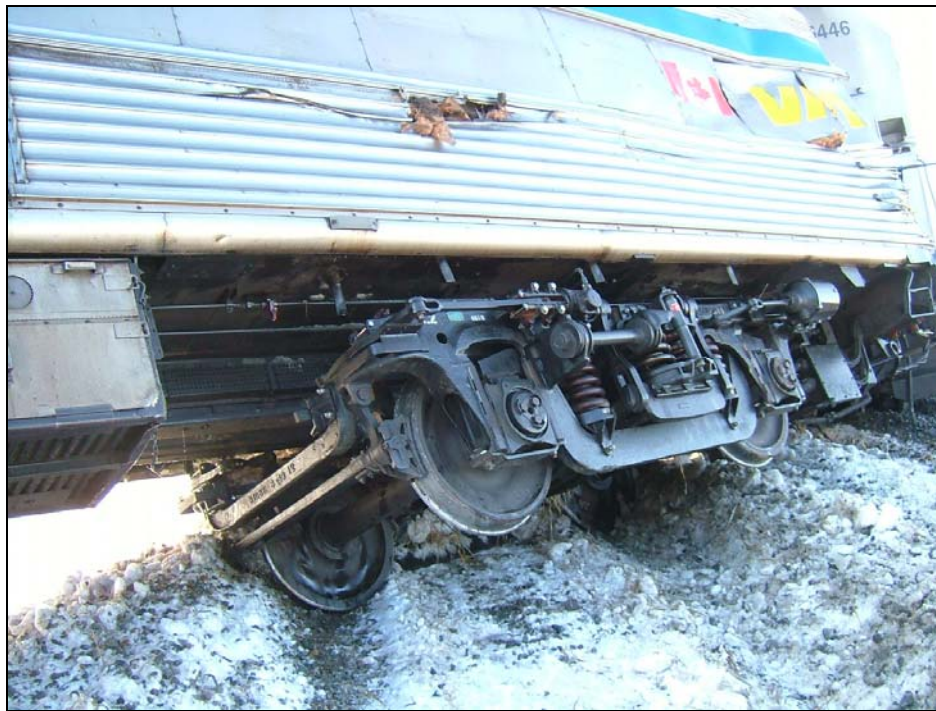
Les deux locomotives ont dû être retirées du service, ayant subi des dommages considérables. Les trois premières voitures qui suivaient les locomotives se sont arrêtées dans différents angles et ont subi des dommages considérables. Les six autres voitures sont restées sur leurs roues mais elles ont déraillé à côté de la voie; elles ont toutes été endommagées à des degrés divers (voir les photos 1, 2 et 3).

Photo 1. Vue des dommages du côté nord du fourgon à bagages 8610

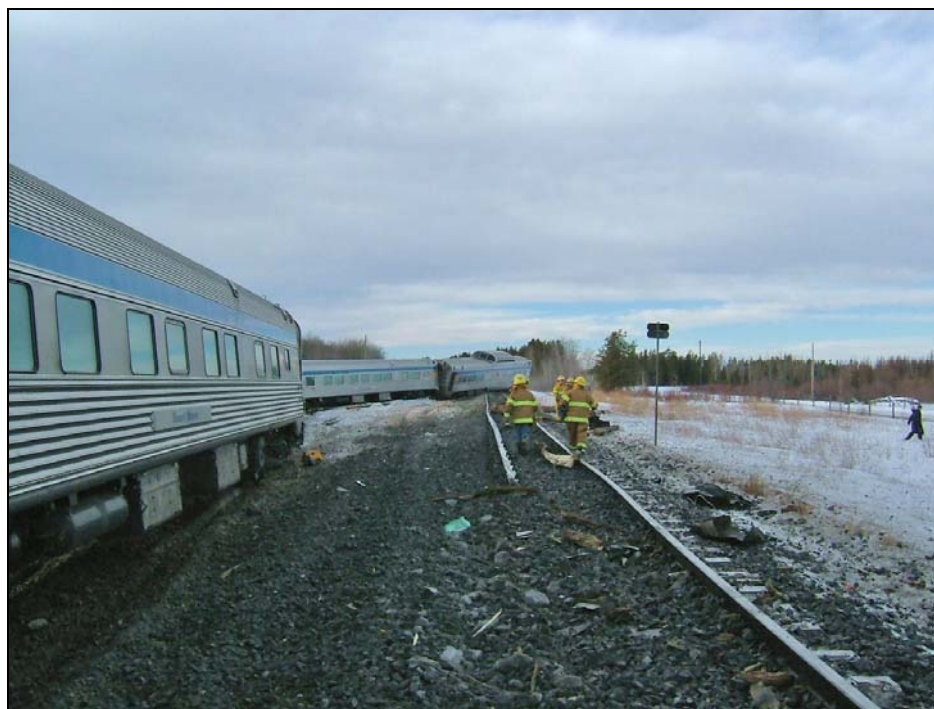
Photo 2. Vue en direction est, à partir du passage à niveau, du déraillement et des dommages causés à la voie ferrée

La voie ferrée a dû être refaite sur une distance de quelque 245 m à l'ouest du passage à niveau.

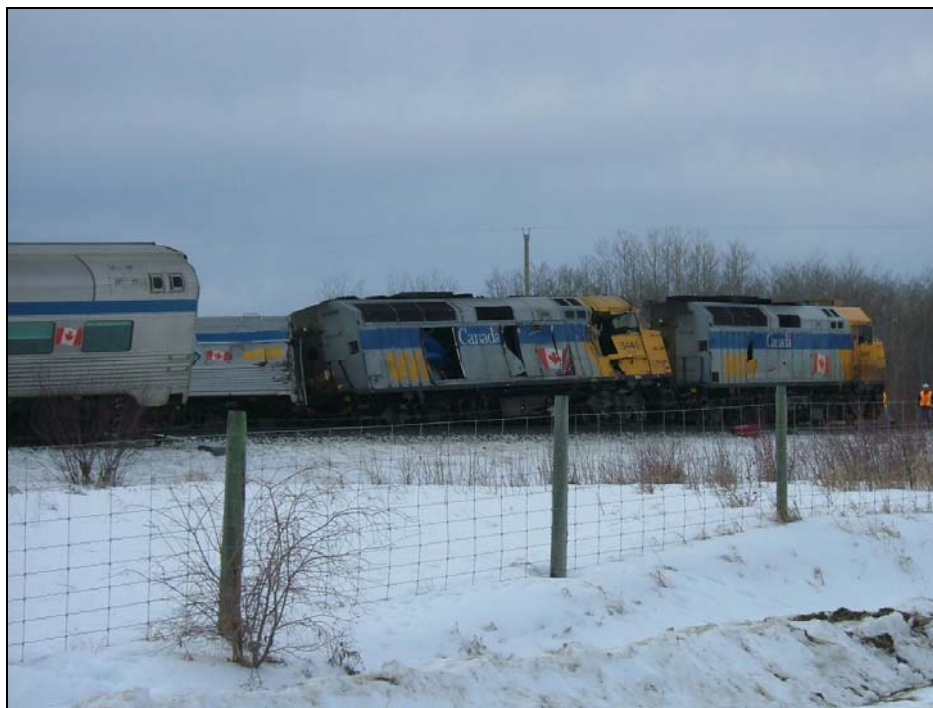
Photo 3. Vue des dommages causés au côté nord des deux locomotives

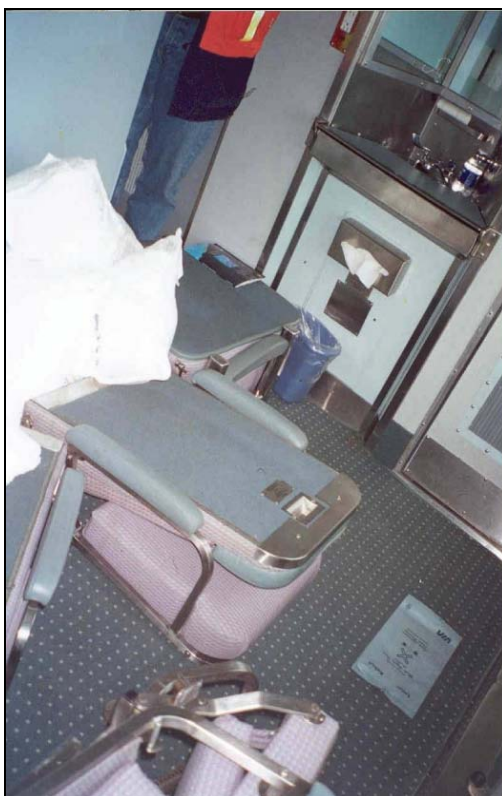
Pour quitter la voiture en cas d'urgence, les occupants peuvent passer soit par les portes situées aux bouts de la voiture, soit par des fenêtres d'issue de secours conçues spécialement à cette fin. Les fenêtres d'issue de secours sont censées être accessibles en tout temps. Or, en raison de la conception des fauteuils, on ne pouvait pas accéder en tout temps aux fenêtres d'issue de secours. En effet, les fauteuils pliants en question, pesant plus de 66 livres, n'étaient pas fixés au plancher et ont été projetés à l'intérieur des couchettes des voitures 8717, 8340 et 8319. Ces fauteuils auraient pu empêcher les portes de s'ouvrir, étant donné que ces portes s'ouvrent vers l'intérieur, et auraient pu gêner l'accès aux fenêtres d'issue de secours qu'on trouve dans certaines des couchettes des voitures (voir la photo 4).

Photo 4. Couchette avec fauteuils pliants
